## PALAZZETTO DELLO SPORT DI VIA PIERMARINI LODI

In merito al verbale della Commissione Provinciale di Vigilanza sui locali di pubblico spettacolo nella seduta del 12 ottobre 2012 si precisa quanto segue:

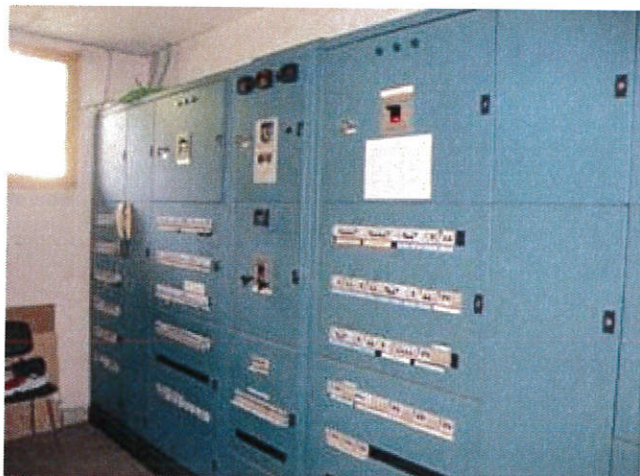
Durante tale sopralluogo, condotto attraverso un'analisi visiva sulla consistenza e sullo stato degli impianti, si è riscontrata la presenza di un quadro elettrico generale a servizio della struttura, alloggiato in locale dedicato e presumibilmente risalente al periodo di realizzazione del Palazzetto (fine anni '80).

All'interno del quadro sono presenti tre sezioni (alimentazione permanente; alimentazione manifestazioni e rifasamento), le prime due delle quali dotate di contatore di energia elettrica di tipo analogico.

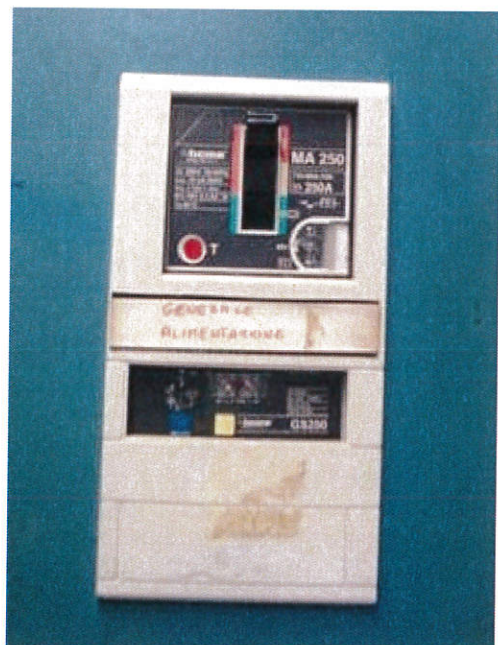
Il quadro è dotato di un interruttore magnetotermico generale BTicino MA 250 abbinato a differenziale GS250 con le seguenti tarature:

- Corrente nominale  $I_n=250A$
- Protezione termica  $I_r=250A$
- Protezione magnetica  $I_m= 2500A$
- Protezione differenziale  $I_{dn}= 3A - 1 \text{ sec}$

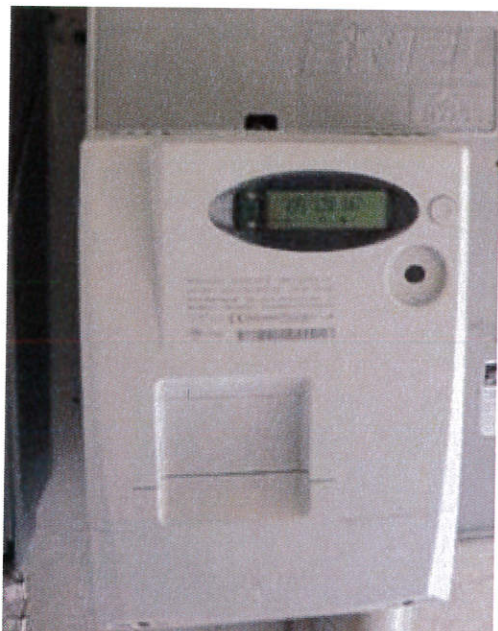
Adiacente alla centrale termica, in stabile separato dal Palazzetto è invece presente la cabina di consegna del distributore con il locale in cui sono installati il contatore ed il quadro “sottocontatore” entrambi di recente realizzazione.

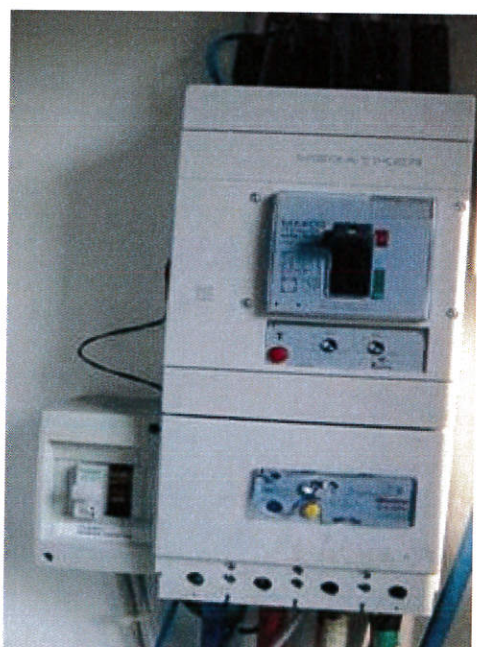
Nel dettaglio nel quadro “sottocontatore” è presente un interruttore magnetotermico generale BTicino Megatiker MA 400 abbinato a differenziale GS400 con le seguenti tarature:

- Corrente nominale  $I_n=400A$
- Protezione termica  $I_r=320A$
- Protezione magnetica  $I_m= 2000A$
- Protezione differenziale  $I_{dn}= 1A - 1 \text{ sec}$

Premesso che non è stata condotta alcuna verifica strumentale né è stato possibile, per motivi di tempo, condurre opportune verifiche dimensionali dall'analisi di quanto rilevabile a livello visivo il quadro elettrico generale e le relative linee di alimentazione risulterebbero protette contro cortocircuito, sovraccarico e contatti indiretti: tra l'altro l'apparentemente recente riqualificazione del quadro sottocontatore è ipotizzabile abbia contribuito a sanare eventuali carenze in tal senso.

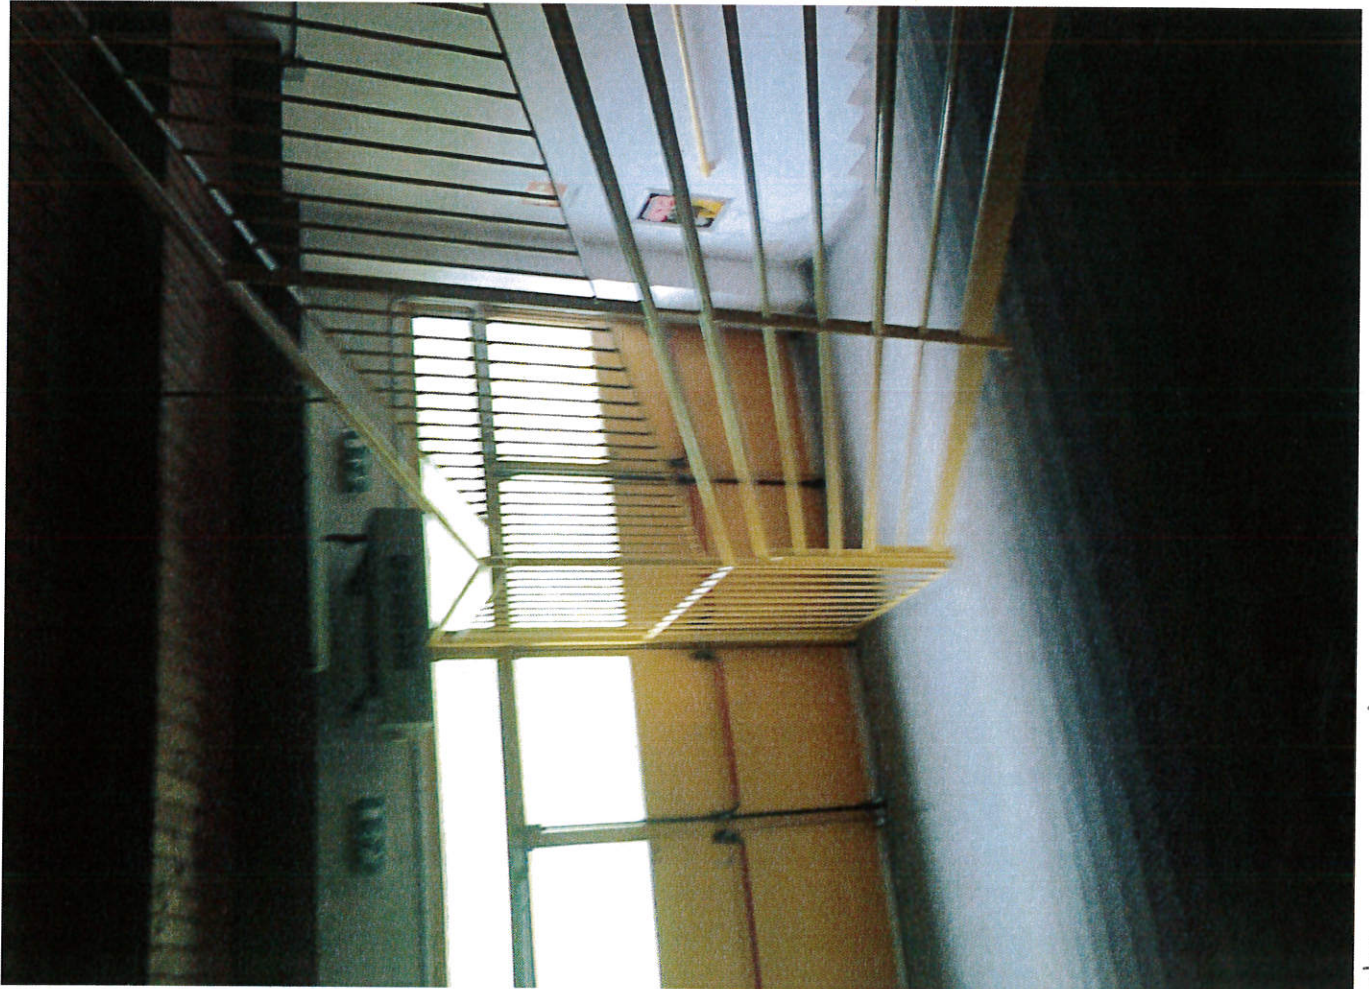
Foto 1

**Prescrizione n. 1:** nel settore ospiti le due uscite di sicurezza previste nel progetto devono avere una larghezza non inferiore a mt. 1,80.

Nell'anno 2013 si è provveduto allo spostamento delle due recinzioni interne al settore ospiti al fine di garantire la presenza di n. 2 uscite di sicurezza aventi larghezza di mt. 1,80 (come da foto allegate n. 1-6). Il lavoro è stato realizzato dalla ditta Locap S.r.l. di Rudiano (Bs).

Nell'anno 2013 si è provveduto allo spostamento delle due recinzione interne al settore ospiti al fine di garantire la presenza di n. 2 uscite di sicurezza aventi larghezza di mt. 1,80 (come da foto allegate n. 1-6). Il lavoro è stato realizzato dalla ditta Locap S.r.l. di Rudiano (Bs).

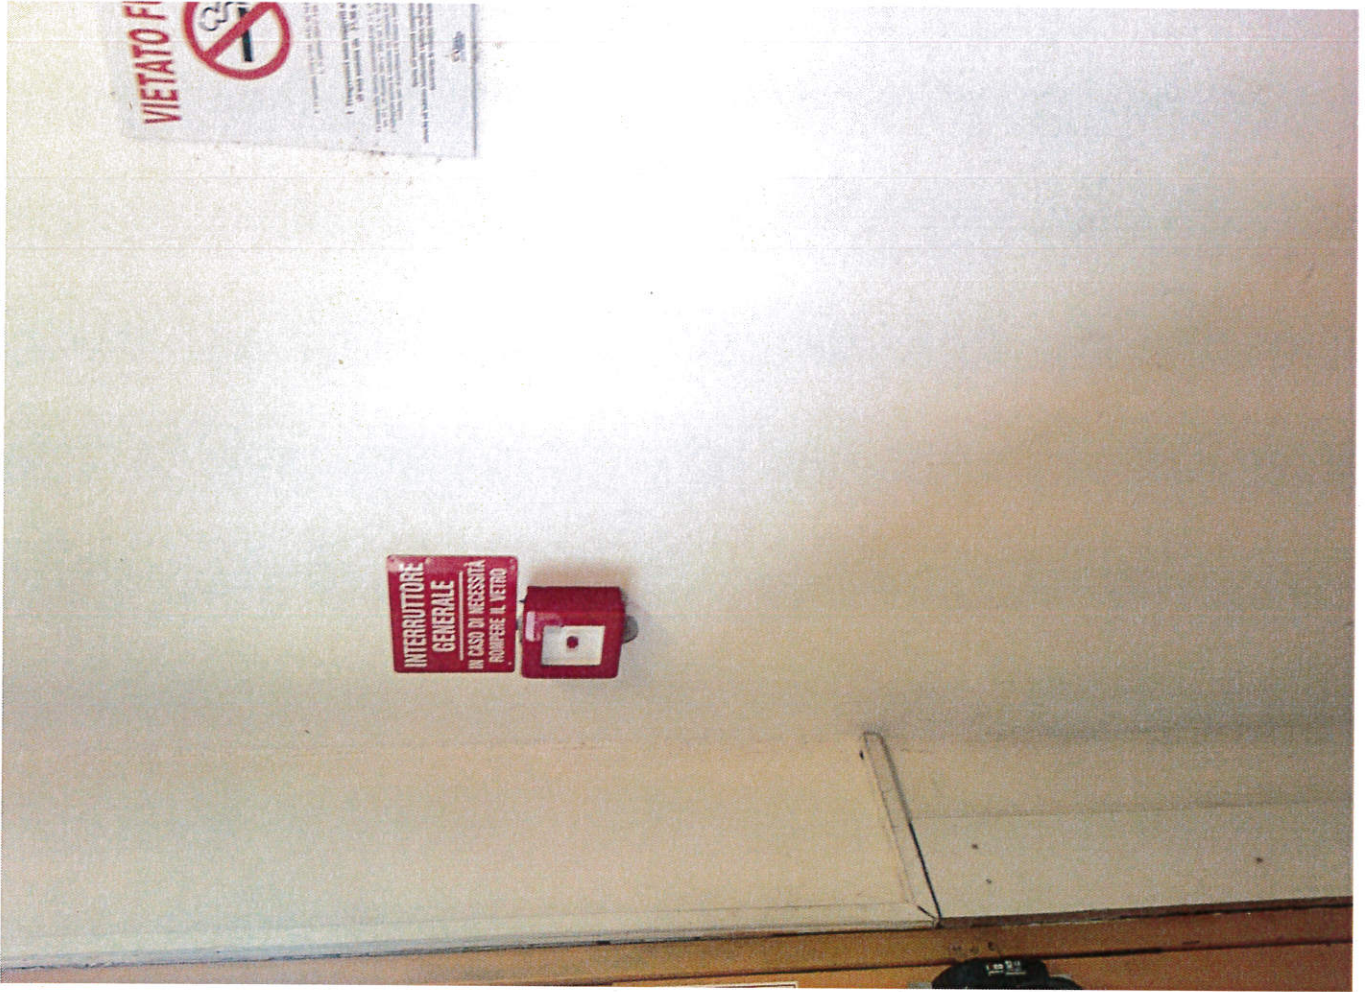
Foto 2

**Prescrizione a): il pulsante di sgancio elettrico generale non è funzionante e non è opportunamente segnalato. Inoltre non si è potuto appurare su quale dispositivo di protezione operi.**

Nell'anno 2013 è stato realizzato il pulsante di sgancio elettrico generale e opportunamente segnalato (vedi foto n. 2). Verrà in fase di progettazione dell'impianto elettrico (di cui alla determinazione dirigenziale n. 964 del 04.08.2016) appurato su quale dispositivo di protezione operi.

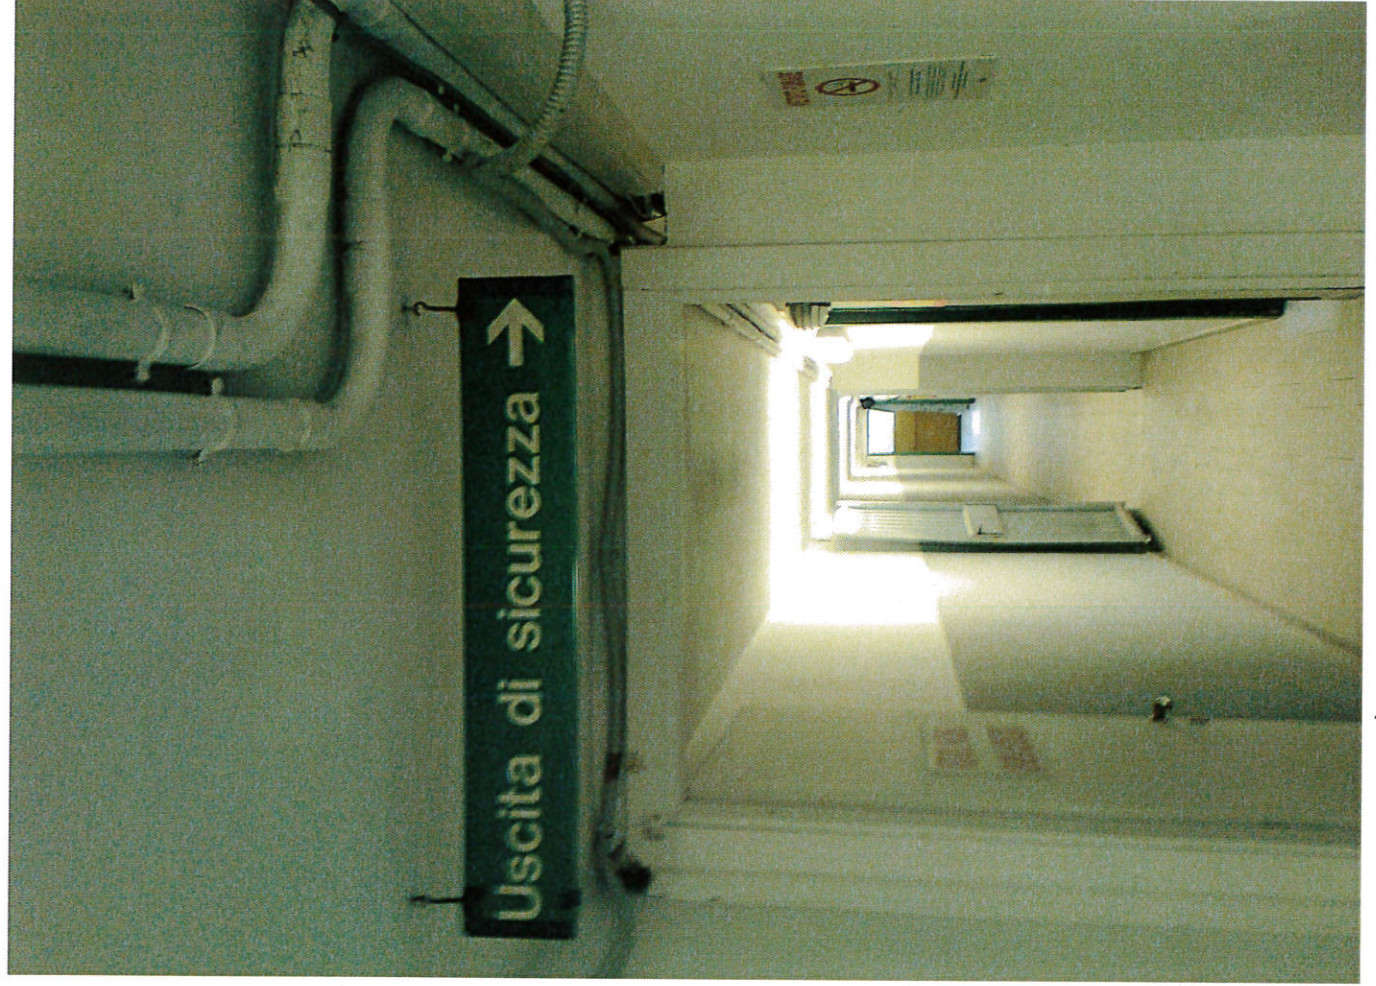
Foto 4

**Prescrizione n. 2:** deve essere completata l'installazione della segnaletica di sicurezza, in modo da consentire facilmente l'individuazione delle vie di uscita, dei servizi di supporto, dei mezzi e impianti antincendio.

Nell'anno 2013 si è provveduto all'integrazione della segnaletica di sicurezza, in modo da consentire facilmente l'individuazione delle vie di uscita, dei mezzi e impianti antincendio (come da foto allegate n. 4-5-7-8-11-12-13-15-17-18-19-20-21-22).

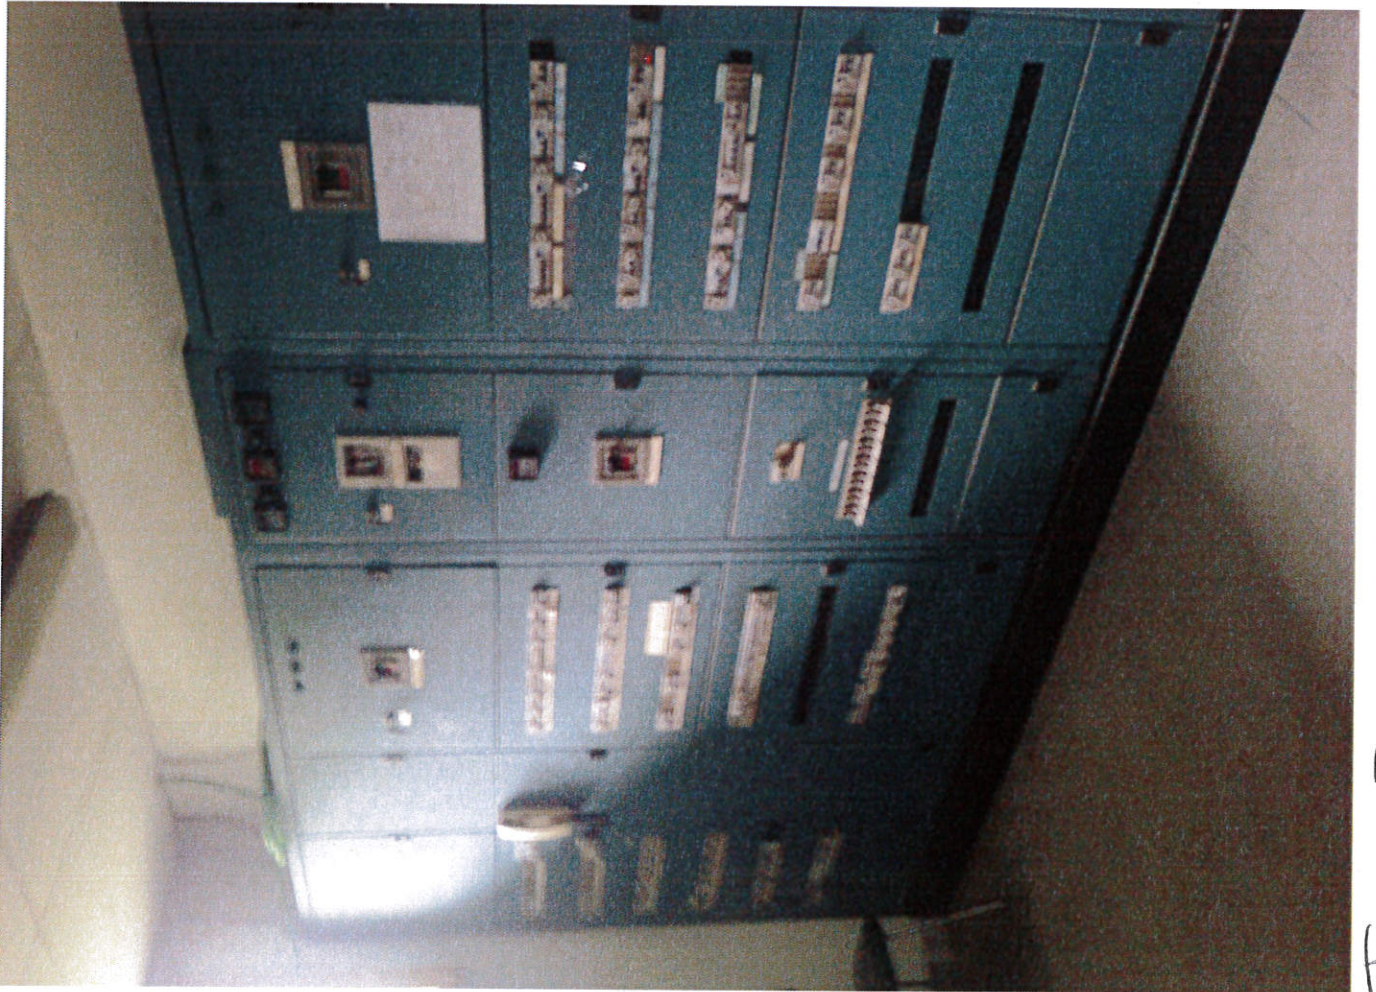
Foto 3

**Prescrizione f): nei locali in cui sono installati i quadri elettrici è stata riscontrata la presenza di svariato materiale che dovrà essere necessariamente depositato altrove.**

Nell'anno 2013 si è provveduto alla rimozione del materiale ivi presente (vedi foto allegate n. 3-9-10).

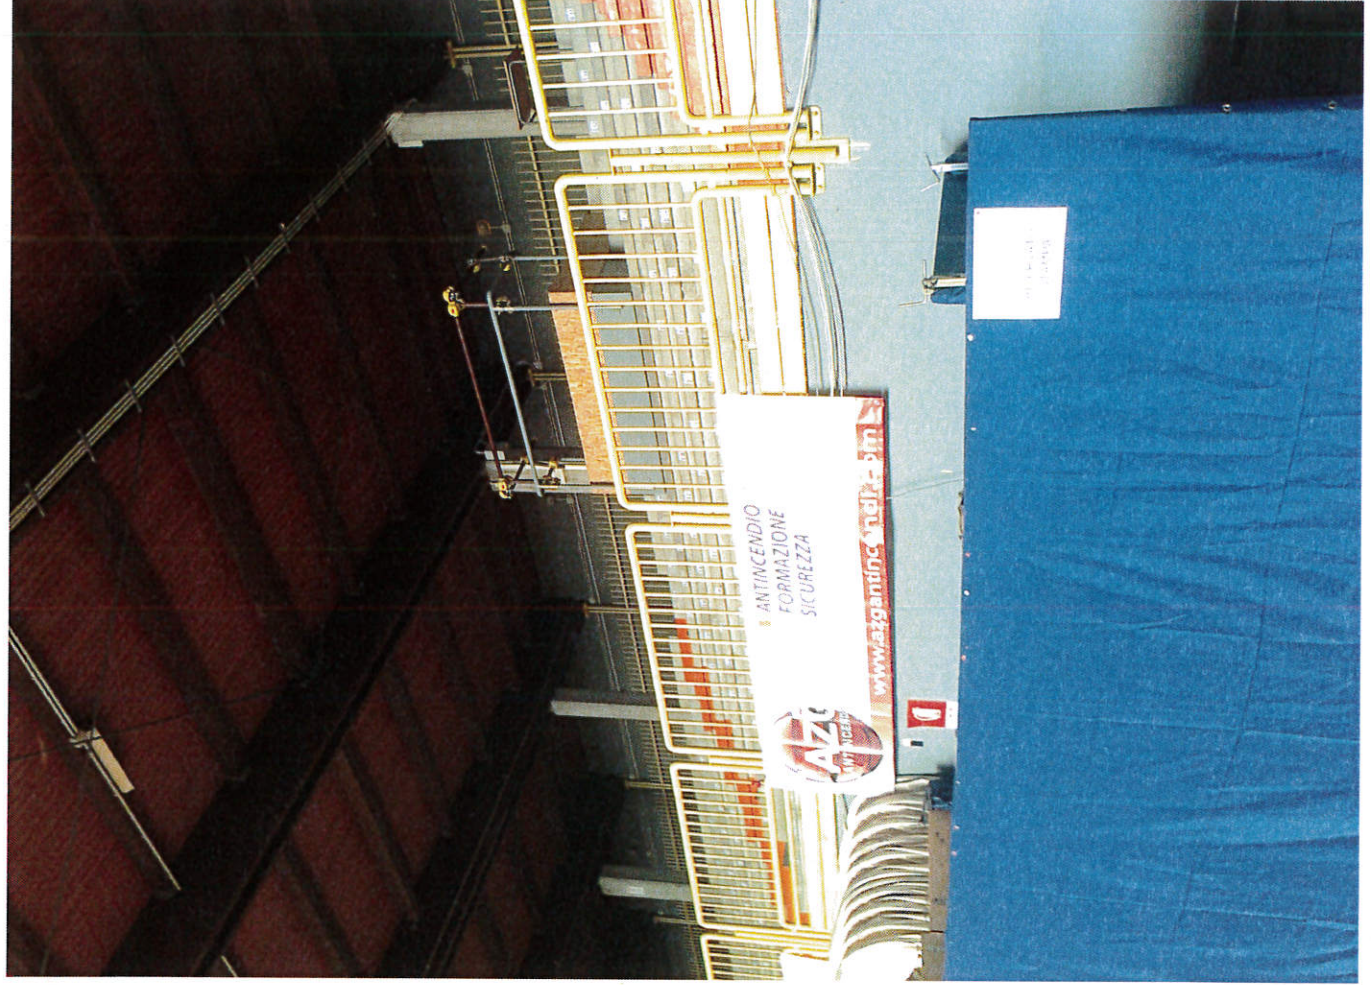
Foto 14

**Prescrizione n. 6: il posizionamento dei soppalchi in legno per la collocazione della sala stampa e ripresa video deve essere approvato dalla Commissione.**

Il soppalco in legno montato in occasione delle finali Eurolega 2012 per le riprese video della RAI è stato rimosso dopo il campionato. In data 13.09.2016 è stato rimosso un altro soppalco adiacente il corridoio degli spogliatoi (vedi foto n. 14).

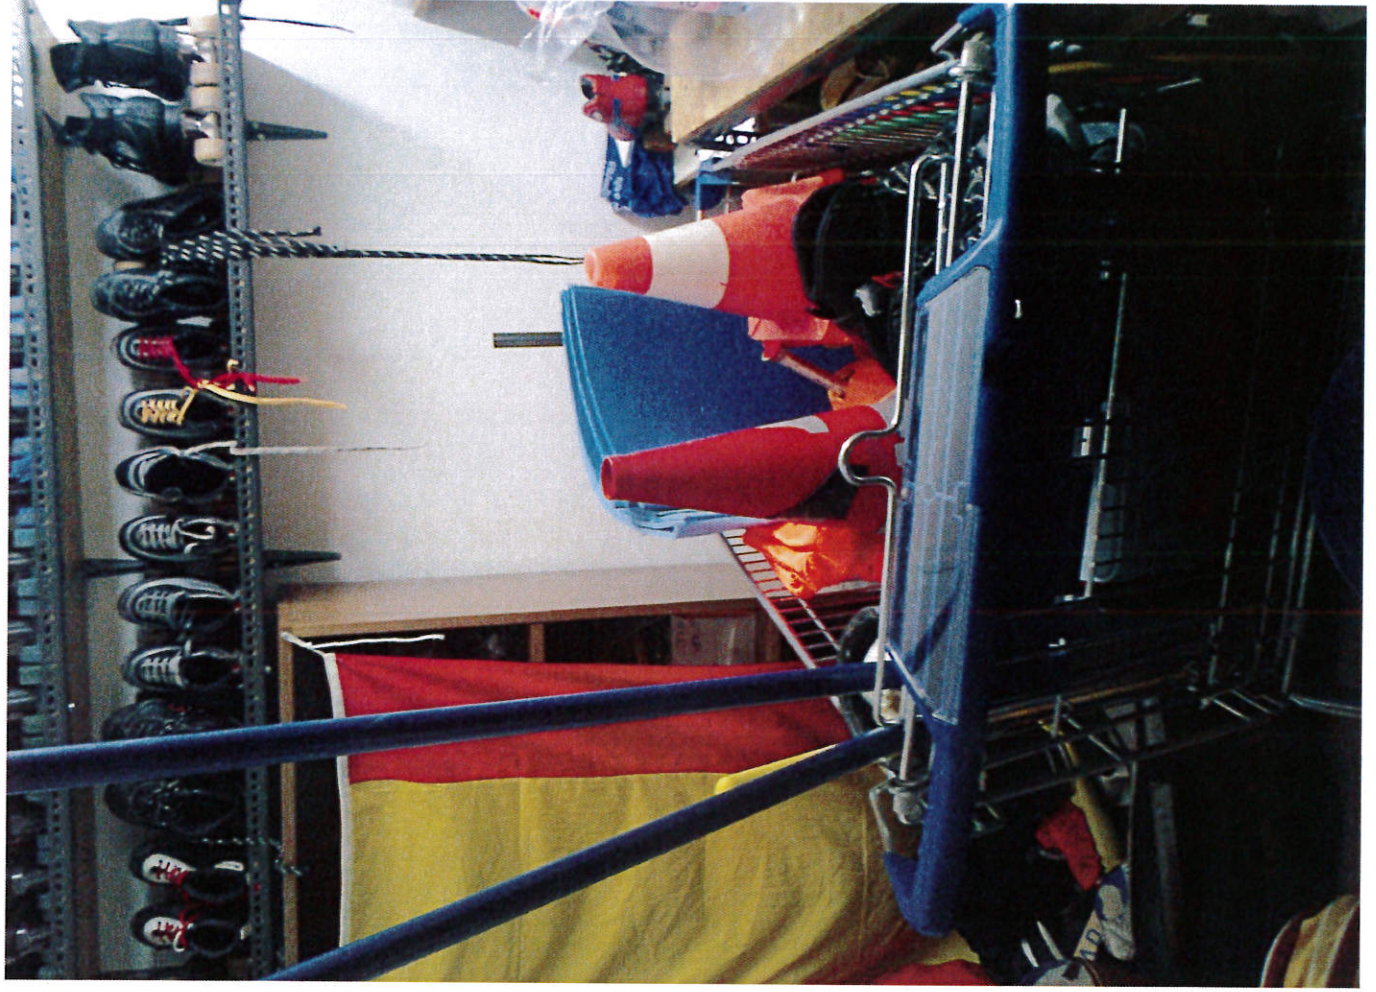
Foto 16

**Prescrizione n. 4:** i locali destinati a magazzino devono avere una resistenza al fuoco idonea con il carico di incendio previsto nel medesimo.

Nei locali sono presenti materiali di vario genere destinati all'attività praticata all'interno della struttura (vedi foto n. 16). Per la gestione dei depositi, il carico di incendio deve essere inferiore a 30Kg/mq di legna. Inoltre devono essere dotati di aperture di aerazione con superficie pari a 1/40 della superficie orizzontale del locale. Parametri che si stanno verificando con l'incarico di cui alla determinazione dirigenziale n. 773 del 27.06.2016 all'oggetto "Impianto sportivo Palacastellotti - Adempimenti in materia di prevenzione incendi ai sensi del DPR 151/2011 - Affidamento allo A&B Engineering Studio Tecnico di A. Astorri B. Cornalba E. D'Ambrosio - Via Maestri del Lavoro, 27 - Lodi".
