# ALLEGATO 3b - DOCUMENTAZIONE FOTOGRAFICA PUNTI CRITICI - parte seconda

## Zona 5 - Sud Lodi

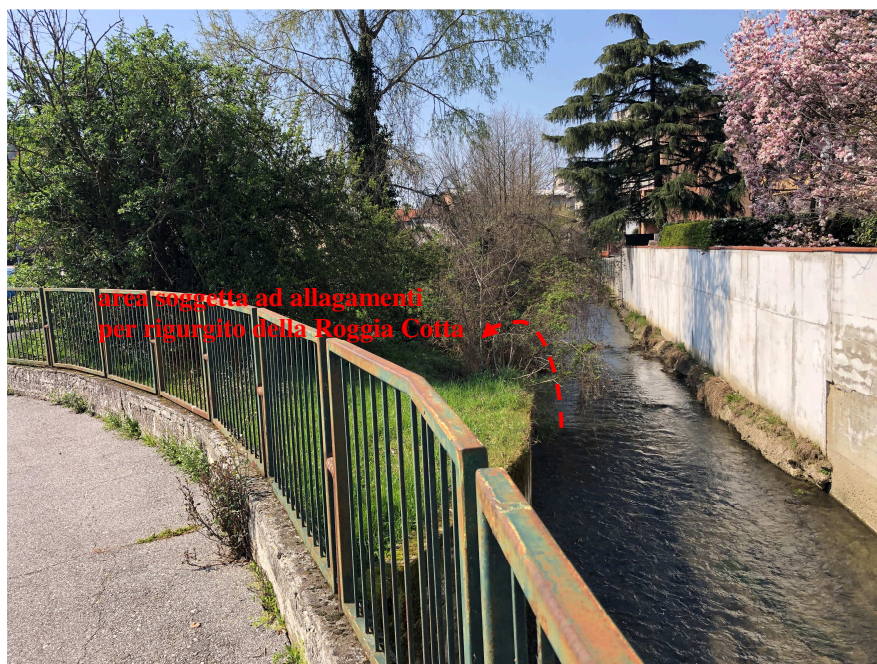
5A – Zona critica in corrispondenza dell'intubamento di Via Bruno Buozzi di Roggia Bertonica.

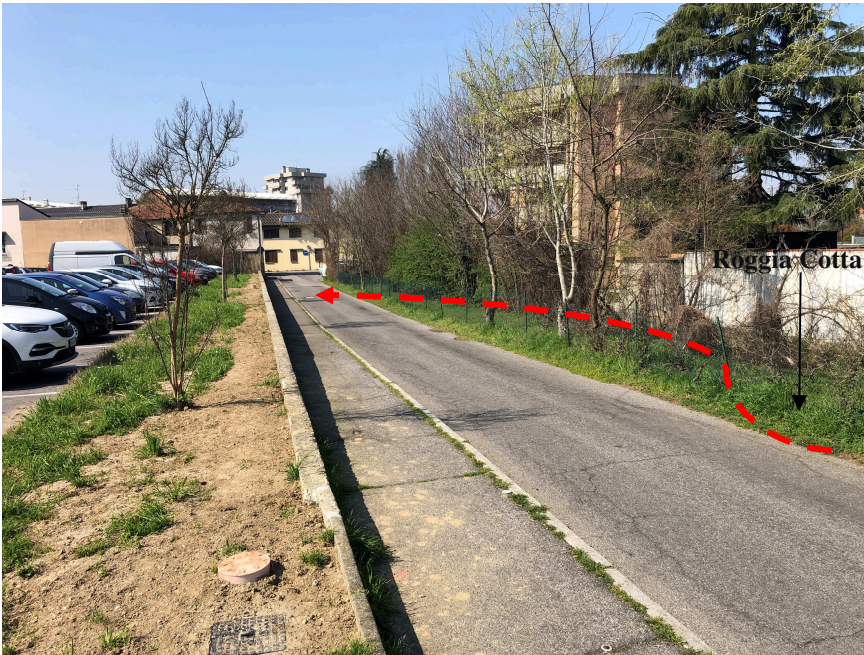
5B – Zona critica in corrispondenza di Via Bruno Buozzi in destra di Roggia Bertonica.

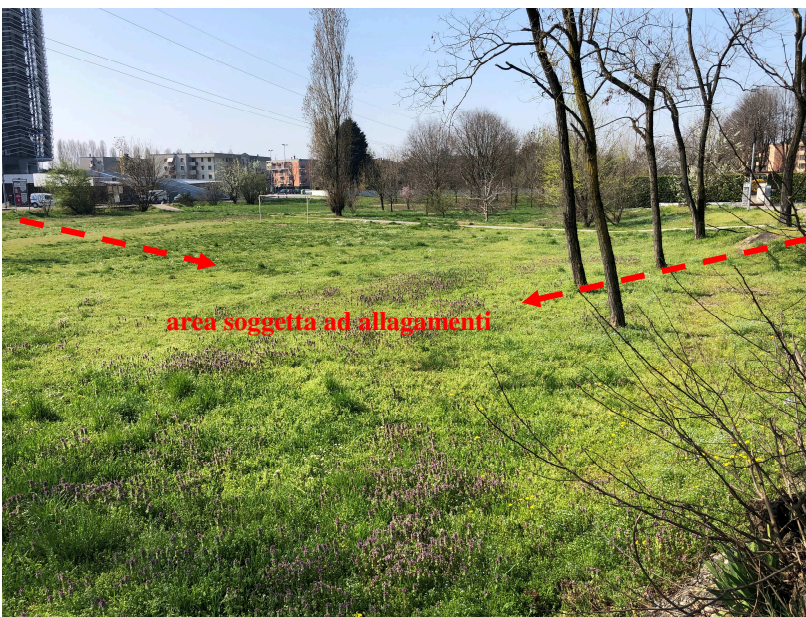
5C – Zona ribassata a nord di Torre Zucchetti in area verde soggetta a possibili allagamenti o ristagni.

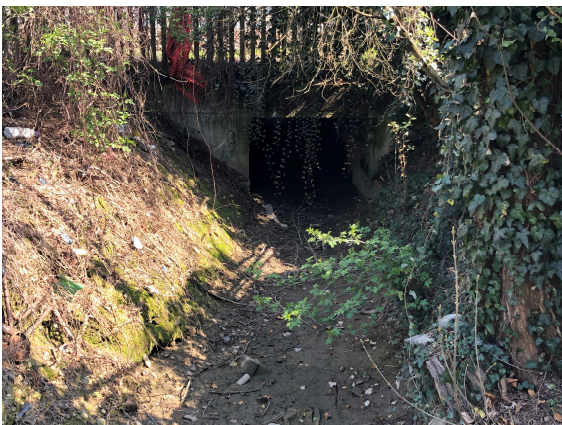
5D – Intubamento del ramo secondario Roggia Cassinetta-Boccalera con sottopasso della ferrovia Milano - Piacenza. Sono possibili rigurgiti e allagamenti dei locali interrati delle palazzine ad ovest di Via Giuseppe Piermarini.

Si segnala anche la griglia all'estremità opposta del sottopasso (non visibile nella foto) come ostacolo al buon deflusso delle acque.

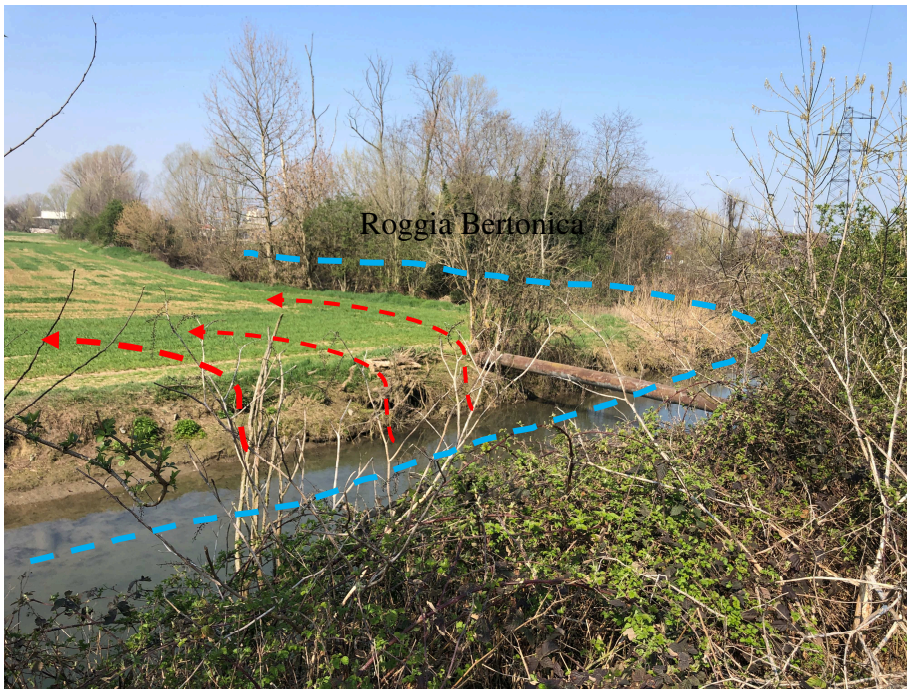
5E – Zona ribassata a nord di C.na Favalla. L'area è soggetta a possibili sovralluvionamenti di Roggia Bertonica caratterizzata, in questo tratto, da evidenti cedimenti spondali.

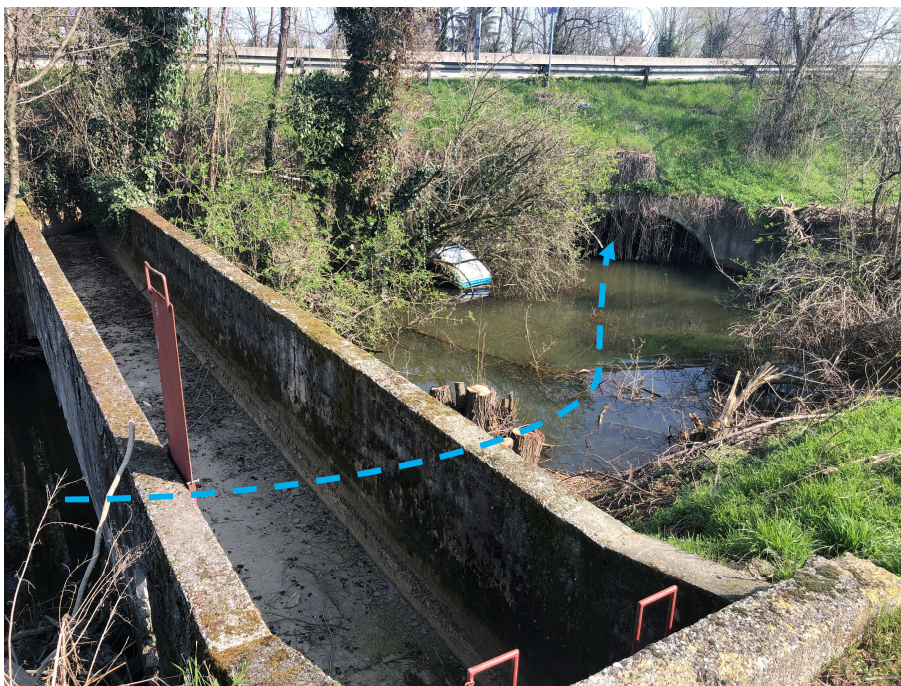
5F – Sottopasso di Roggia Turana sotto S.S.9 - Emilia. Sono presenti rifiuti e arbusti che impediscono il buon deflusso idrico.

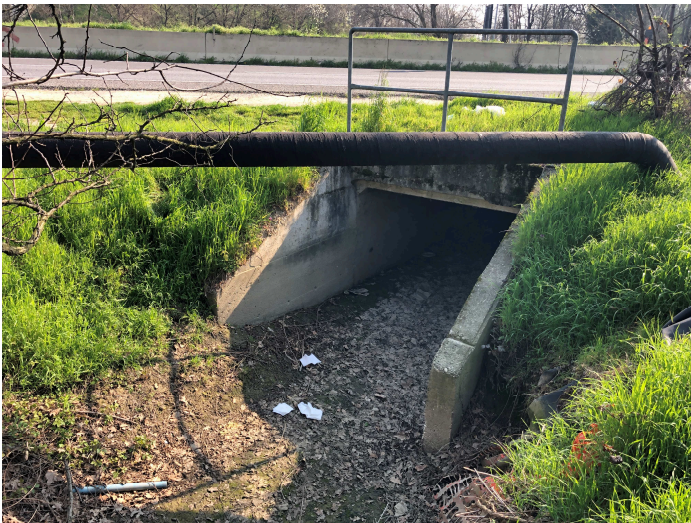
6A –Roggia Cassinetta-Boccalera sottopasso della Tangenziale Est in corrispondenza dell'ambito di trasformazione T9. E' evidente la presenza di rifiuti e sedimenti che ostacolano il normale deflusso idrico.

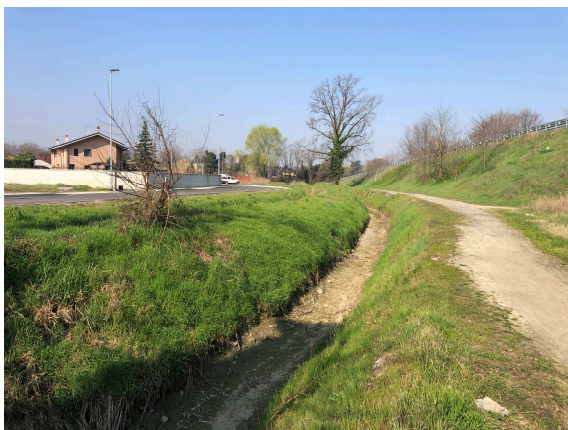
6B – Roggia Cassinetta-Boccalera, Zona dell'ambito di trasformazione T9 soggetto a locali sovralluvionamenti con evidenze di cedimenti spondali.

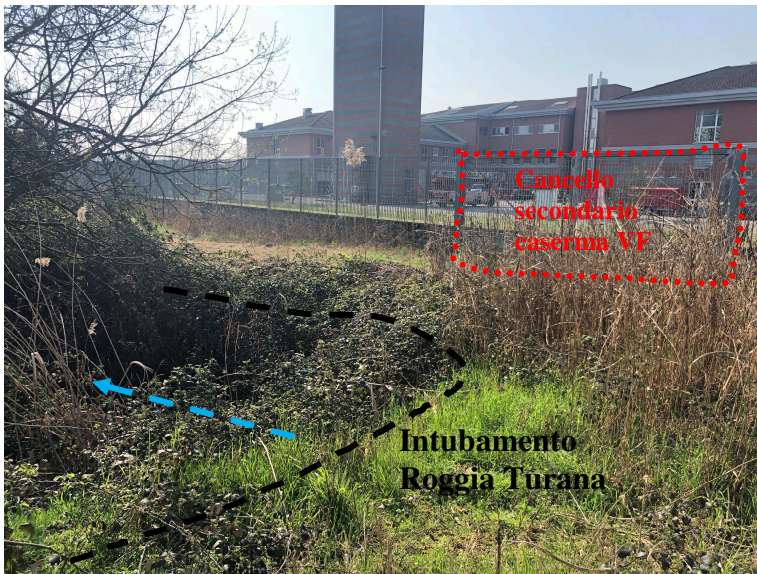
6C – Intubamento di Roggia Turana all'interno dell'ambito di trasformazione T9 in fregio alla parte retrostante la Caserma dei Vigili del Fuoco.

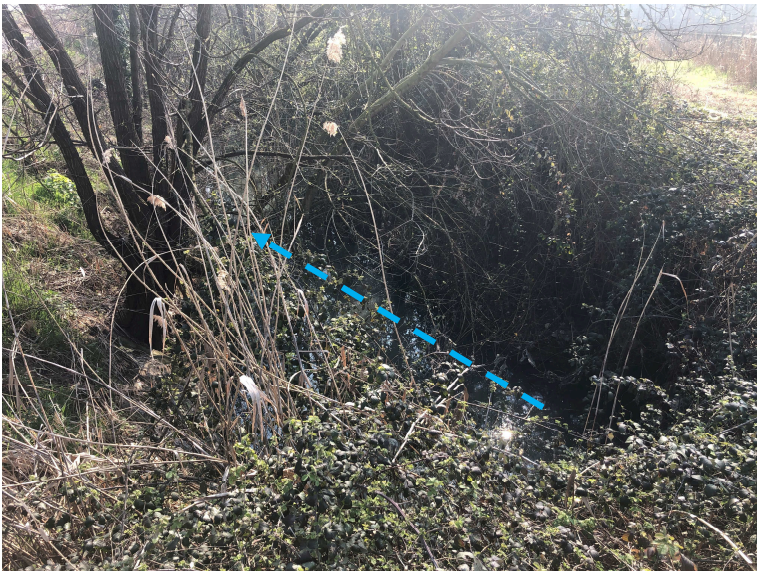
6D – Alveo Roggia Turana quasi completamente invaso da vegetazione arbustiva spondale a nord est della caserma dei Vigili del Fuoco.

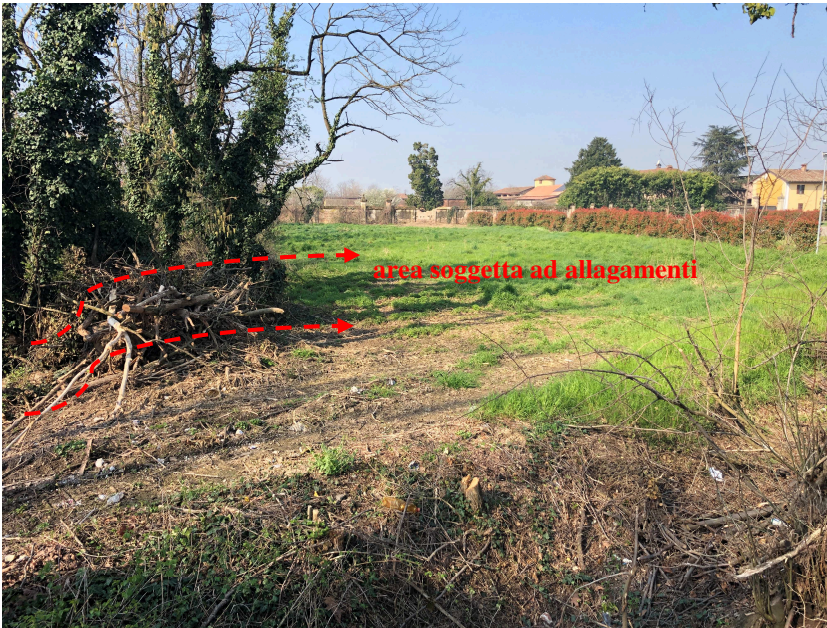
6F – Zona allagabile per locale sovralluvionamento di Roggia Bertonica ad est di C.na Cavrigo.

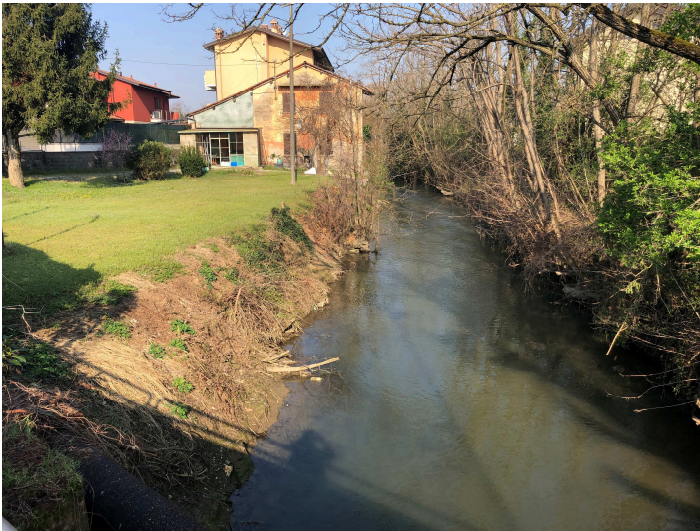
6G – Roggia Bertonica in frazione Olmo, sponda idrografica sinistra (a destra nell'immagine) cedevole con abbondante vegetazione arbustiva.

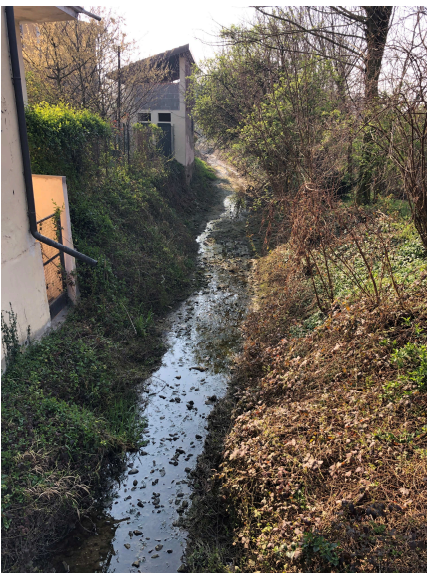
6H – Roggia Turana parallela a Roggia Bertonica a frazione Olmo. L'aveo è invaso da sedimenti e arbusti. Si segnala l'abitazione a ridosso dell'alveo.

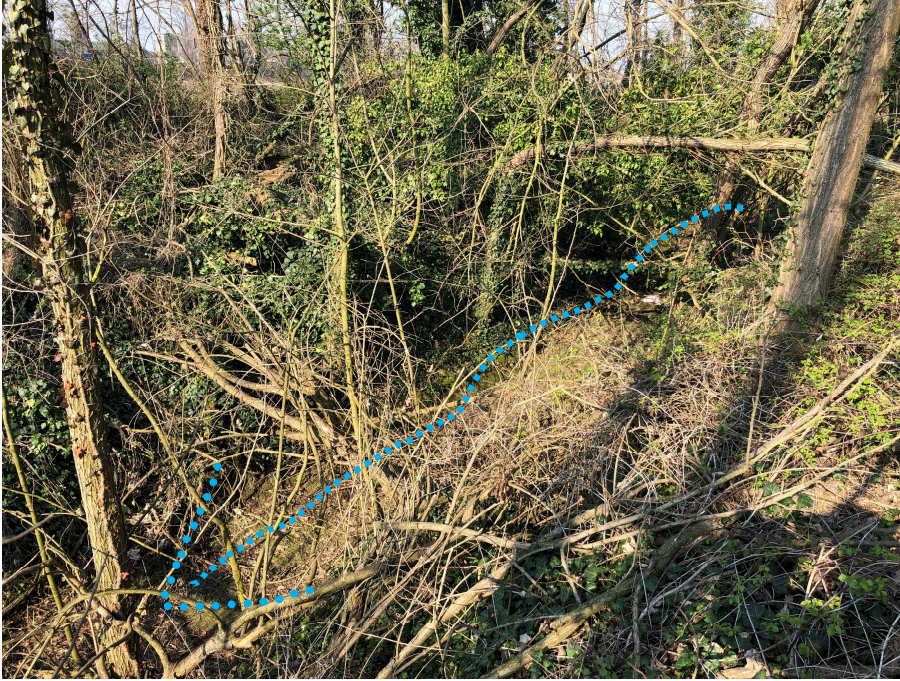
61 –Roggia Turana a frazione Olmo. L'alveo è invaso da sedimenti, arbusti e piante crollate.
