STADIO DOSSENINA LODI

In merito alle problematiche rilevate nel corso del sopralluogo del 23 giugno u.s. che potrebbero causare situazioni di pericolo durante le partite di campionato di serie D, e verbalizzate nell'incontro del 28.07.2016 si precisa nello specifico quanto segue:

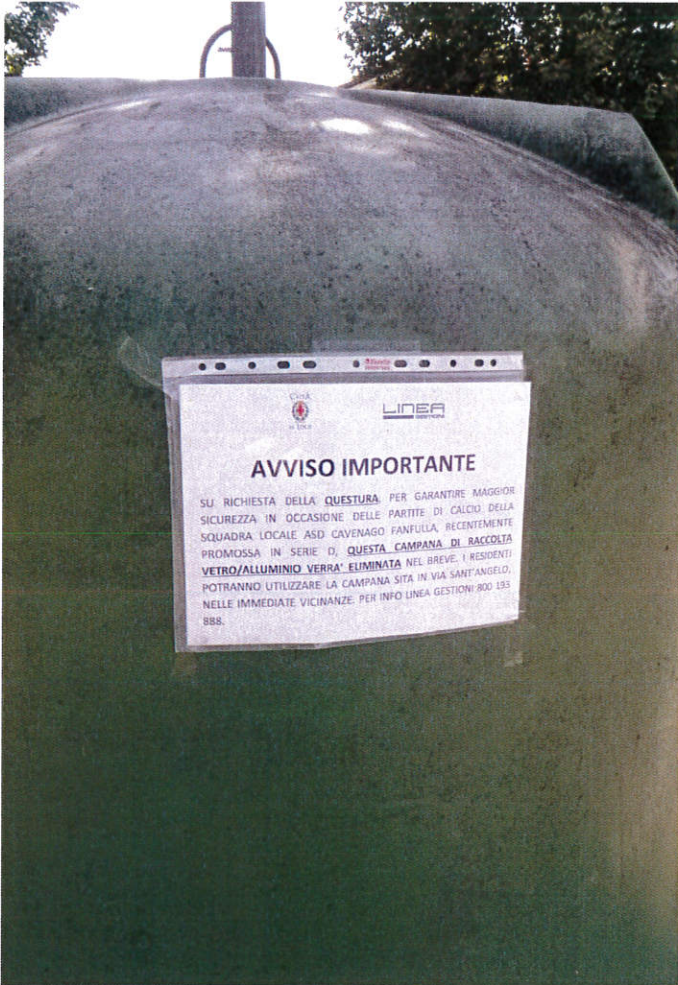
Foto n° 1

1) Lungo Viale Pavia e in Via Griffini è stata riscontrata la presenza di due campane di vetro. Si è chiesto pertanto di valutarne il temporaneo spostamento in occasione degli eventi specifici più a rischio.

- la campana sita in Viale Pavia davanti allo stadio verrà eliminata, i residenti useranno quella in via sant'angelo, posta nelle immediate vicinanze.
- la campana sita in Viale Pavia davanti ABB verrà spostata in Via Fascetti
- la campana di Via Borgognone, 8 verrà spostata in via Spelta lato dx
(vedi foto n. 1-2-3)

E' stato dato preavviso alla cittadinanza dello spostamento e le stesse sono state poi rimosse in maniera permanente e riposizionate in luogo idoneo atto a garantire la pubblica sicurezza e il servizio alla cittadinanza, come di seguito specificato:

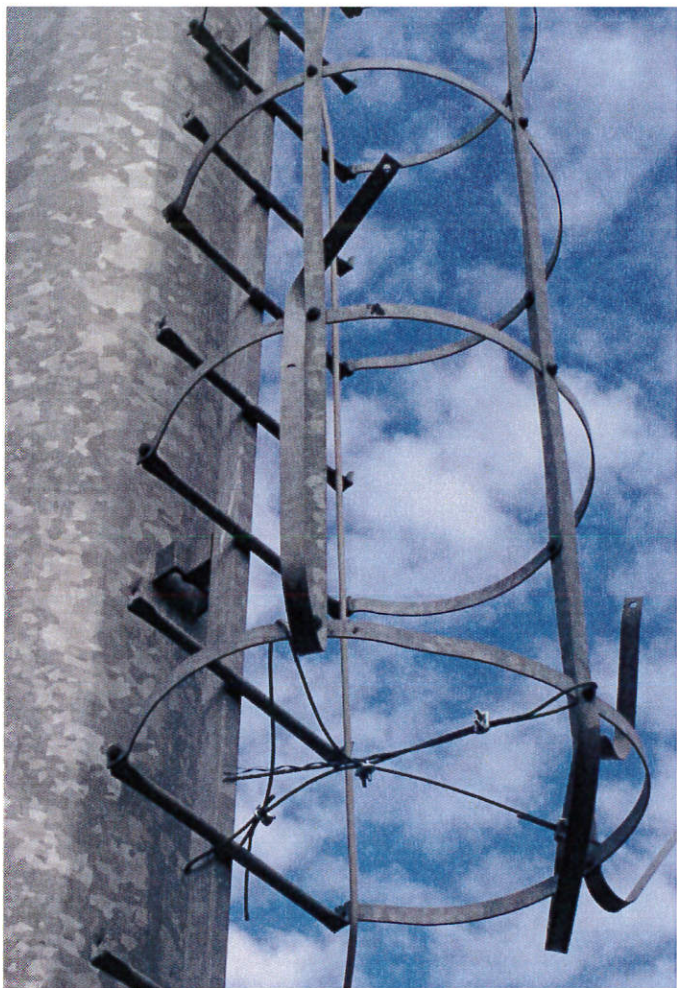
Foto n° 4

3) E' stata rilevata la mancanza di un sistema di protezione alla base di alcune "torri di illuminazione" che ne impedisca l'accesso a persone non autorizzate.

Durante il sopralluogo è stato riscontrato che sono state applicate alla base di n. 2 torri di illuminazione dei cavetti di acciaio atti ad impedire l'accesso alle persone non autorizzate (vedi foto n. 4-6-9-11).

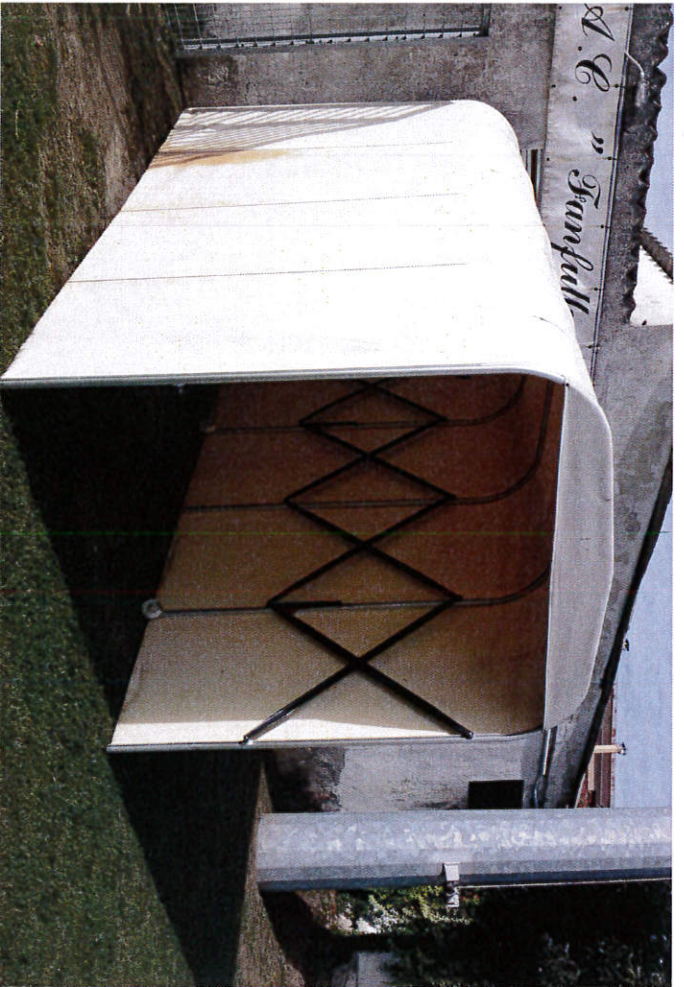
Foto nr 12

7) Per favorire l'ingresso e l'uscita dagli spogliatoi dei giocatori in caso di lancio di oggetti in campo si è chiesto di valutare la predisposizione di un tunnel mobile.

E' stato posizionato tunnel mobile per favorire l'ingresso e l'uscita dei giocatori dal campo agli spogliatoi (vedi foto n. 12-14-15-16-17-19).

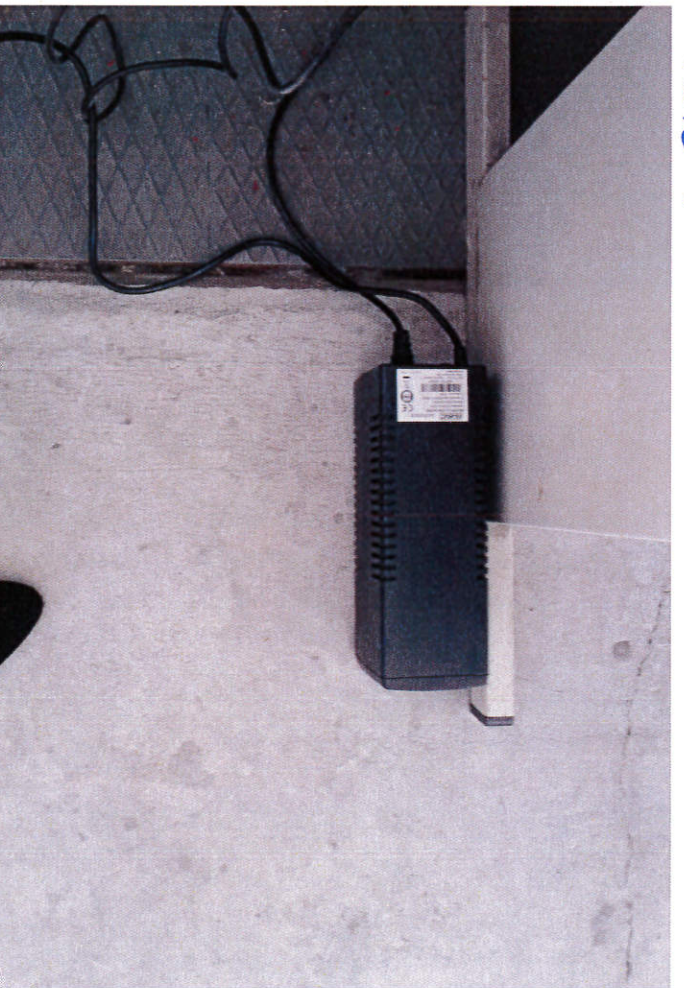
Foto nr 13

- sistemazione di un seggiolino rotto;
- eliminazione, in quanto non utilizzati, di alcuni cavi elettrici;
- rimozione di tutti gli oggetti presenti all'interno dell'impianto che non sono utilizzati e non attinenti all'attività sportiva, quali strutture metalliche mobili;
- ripristino tegole sul muro di recinzione non fissate a regola d'arte
- controllo del corretto funzionamento dell'impianto fonico in caso di mancanza della corrente di rete attraverso l'utilizzo di un gruppo di continuità (vedi foto n. 13).

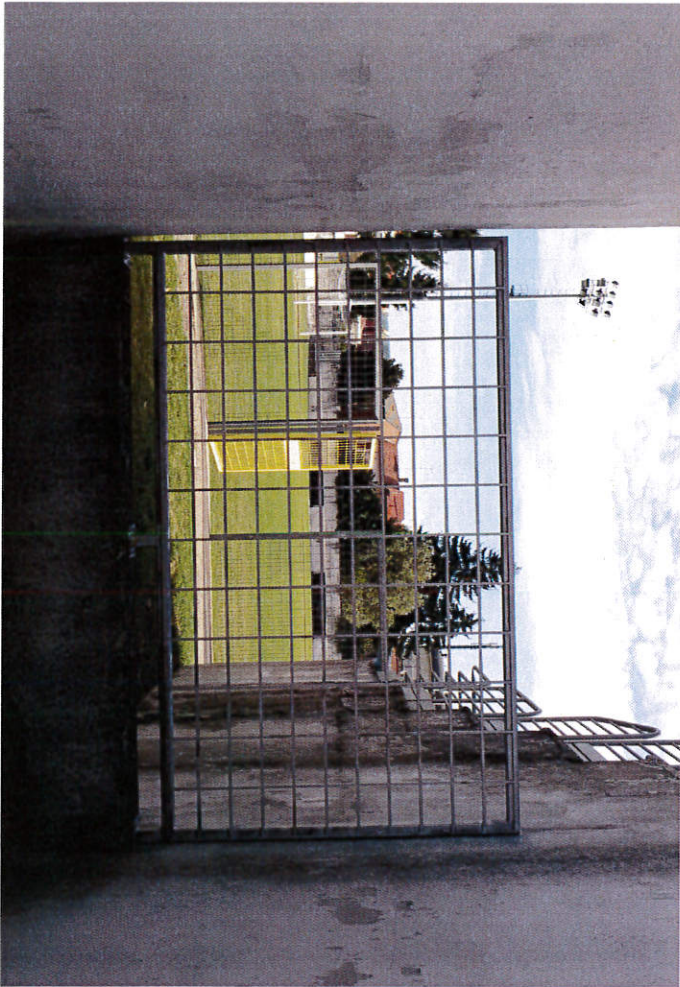
Foto n° 18

5) Il Comm. Capo Dr. Gaetano Signore ha chiesto di valutare l'installazione di una cancellata in ferro, in luogo della rete metallica già esistente, nel punto che separa gli spalti dalla tifoseria locale e gli spogliatoi .

Durante il sopralluogo effettuato in data 20.09.2016 è stato riscontrato che stata installata una cancellata in ferro, in luogo della rete metallica già esistente, nel punto che separa gli spalti dalla tifoseria locale e gli spogliatoi (vedi foto n. 18).

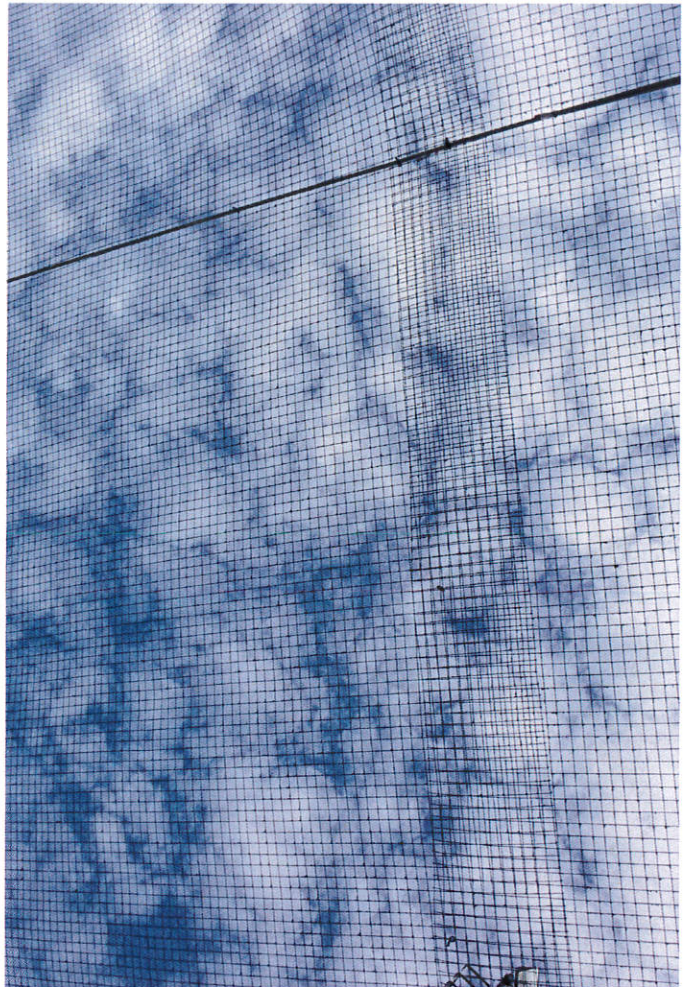
Foto nr 20

6) Al fine di evitare che la tifoseria locale possa lanciare oggetti all'interno dell'area spogliatoi, è stato chiesto di predisporre una paratia in ferro al lato della tribuna oppure l'estensione della copertura già esistente sull'area riservata agli spogliatoi.

Durante il sopralluogo effettuato in data 20.09.2016 è stato riscontrata la posa in opera di una rete a maglia molto fitta, posizionata, in continuità della copertura già esistente.

Rilevando che tale tipo di struttura, tra l'altro a maglia fitta, non sarebbe in grado di sopportare staticamente e dinamicamente carichi accidentali ulteriori, si è optato per non posizionare l'eventuale telo ignifugo, in quanto sia lo stesso graverebbe sulla maglia sottostante, ma soprattutto nel periodo invernale i carichi derivanti da eventuali precipitazioni nevose potrebbero essere fonte di potenziale rischio, non escluso il collasso stesso della struttura (vedi foto n. 20-21-22-23)
