RISCHIO AMIANTO NEGLI EDIFICI
STATO DI CONSERVAZIONE DEI MATERIALI CONTENENTI AMIANTO (MCA)
DECRETO MINISTERIALE 06 SETTEMBRE 1994

SCUOLA MATERNA "IL GIARDINO"
VIA DELLE ORFANE N° 2 - LODI (LO)

VISITA DEL 28 APRILE 2011

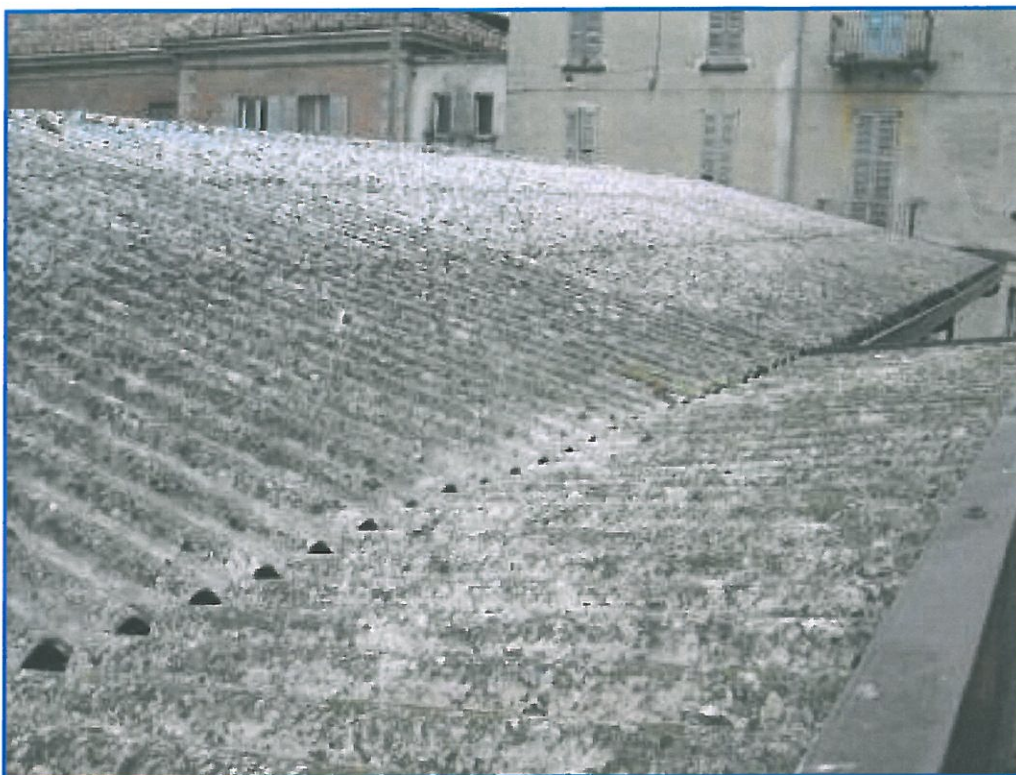
Per quanto riguarda la copertura in cemento-amianto ispezionata si confermano le conclusioni della precedente valutazione datata 07 Settembre 2010. Si ribadisce pertanto il consiglio di bonifica di tale manufatto entro Settembre 2011. Tuttavia, considerando anche la concentrazione di amianto aerodisperso nettamente inferiore al limite previsto dalla legge, si ritiene che tale modalità sia eccessivamente cautelativa. In ogni caso, trattandosi di una copertura inserita in un contesto particolarmente delicato - scuola materna situata in centro storico - ed il consiglio di bonifica emesso già ai precedenti controlli, si consiglia di effettuare l'intervento di bonifica, eventualmente anche per solo incapsulamento, rispettando le tempistiche previste. Contestualmente, si dovrà provvedere alla pulizia delle gronde per evitare che il materiale friabile contenente amianto si disperda nell'ambiente circostante.

Foto 1 - Copertura in cemento-amianto presente sulla scuola materna "Il Giardino" di Lodi (LO)

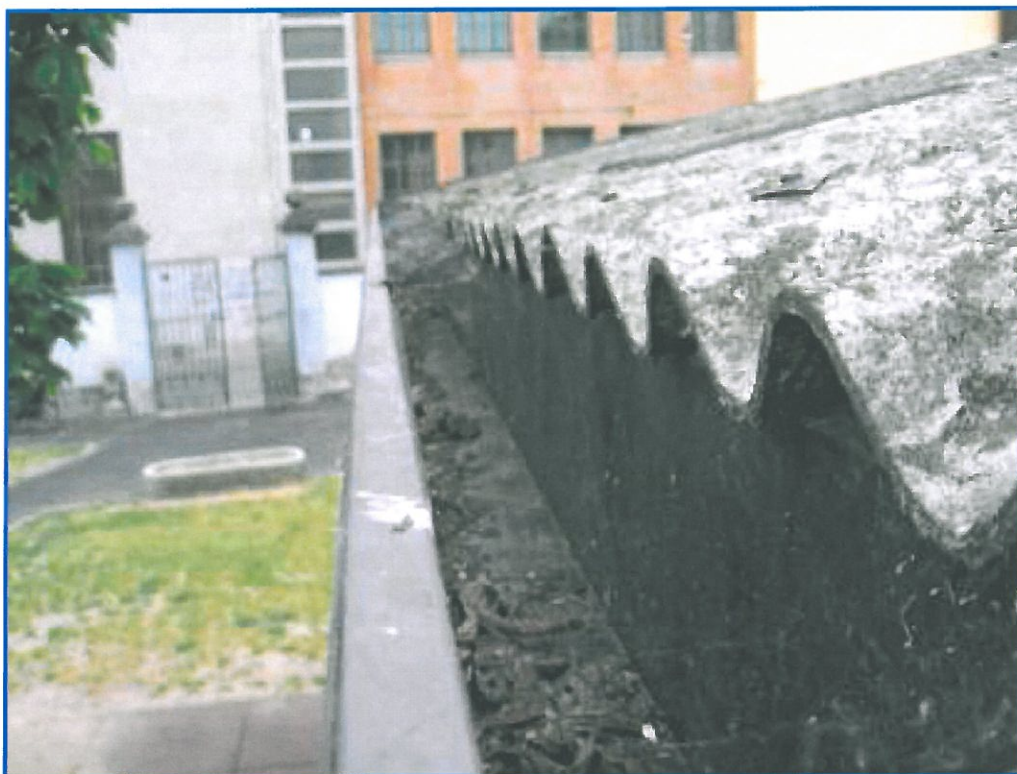
Per l'edificio in esame, la presenza di MCA è rappresentata dalle lastre in cemento amianto costituenti la copertura e le pareti del fabbricato, oltre al deposito polverulento in gronda già rinvenuto inquinato da fibre di amianto rilasciate dalla superficie delle lastre di copertura e ivi raccolte dall'acqua piovana.

Foto 3 - Canale di gronda e stalattiti

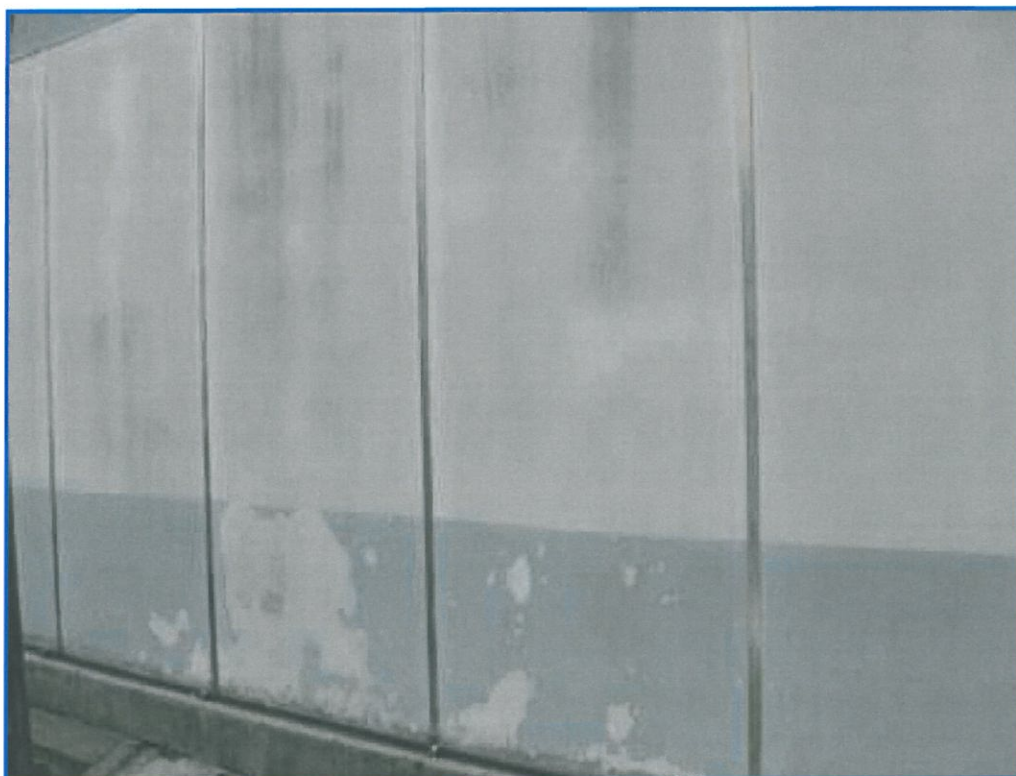
Foto 4 - Pannellature esterne in cemento-amianto

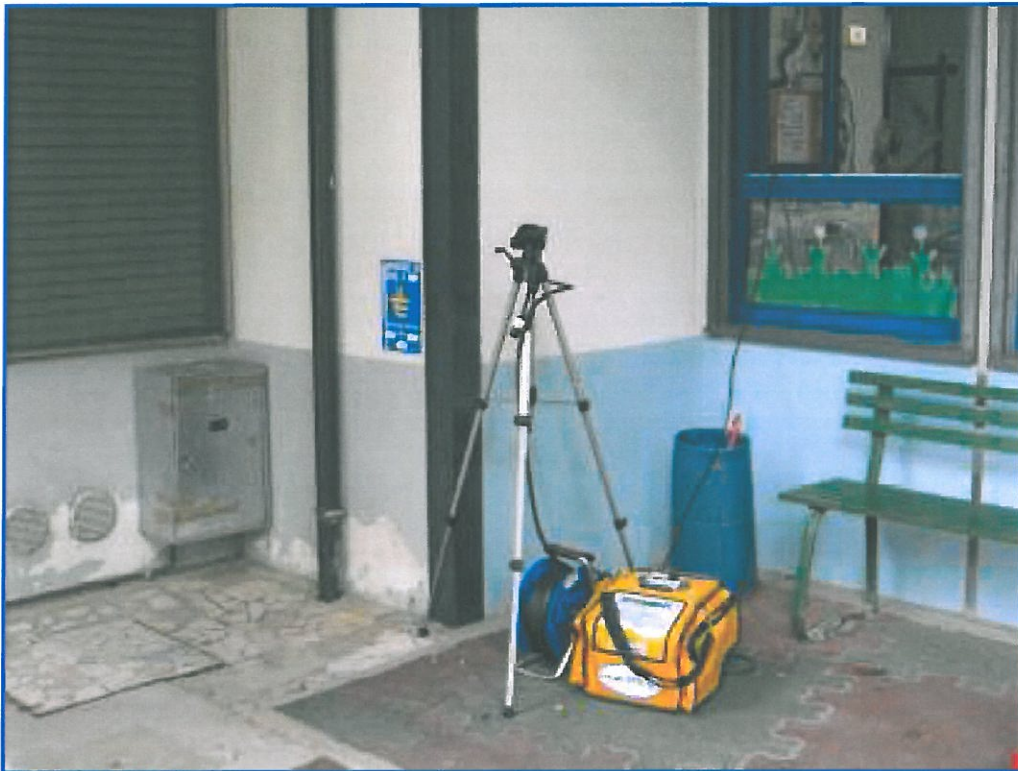
Parametro	Metodo	Risultato Finale	Unità di Misura	Data inizio prova	Data fine prova	Risultato Analitico	Unità di Misura
Fibre di amianto in SEM	M427	0,25	fibre/litro	13/05/11	13/05/11	760	fibre/membrana

Foto 7 SEM N° 1 - Monitoraggio ambientale effettuato nel cortile interno, di fronte all'ingresso della scuola

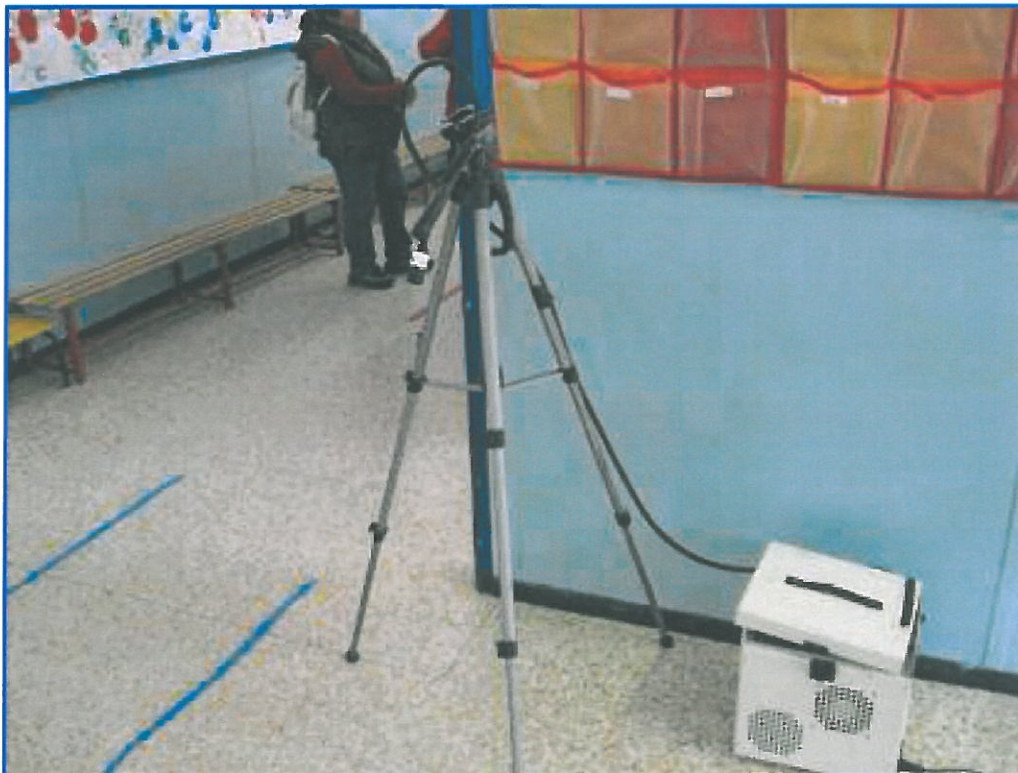
Parametro	Metodo	Risultato Finale	Unità di Misura	Data inizio prova	Data fine prova	Risultato Analitico	Unità di Misura
Fibre di amianto in SEM	M427	0,13	fibre/litro	13/05/11	13/05/11	380	fibre/membrana

Foto 8 SEM N° 2 - Monitoraggio ambientale effettuato nell'atrio di ingresso della scuola

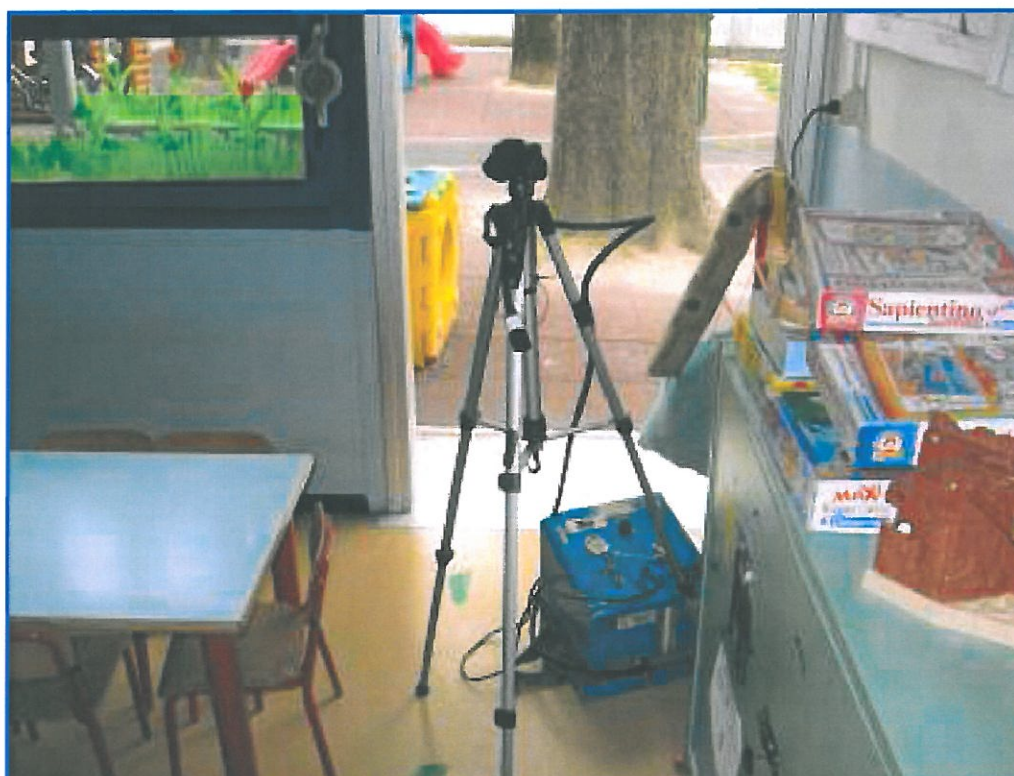
Parametro	Metodo	Risultato Finale	Unità di Misura	Data inizio prova	Data fine prova	Risultato Analitico	Unità di Misura
Fibre di amianto in SEM	M427	0	fibre/litro	13/05/11	13/05/11	0	fibre/membrana

Foto 10 SEM N° 4 - Monitoraggio ambientale effettuato all'interno dell'aula Blu
