## PALAZZETTO DELLO SPORT DI VIA PIERMARINI LODI

In merito al verbale della Commissione Provinciale di Vigilanza sui locali di pubblico spettacolo nella seduta del 12 ottobre 2012 si precisa quanto segue:

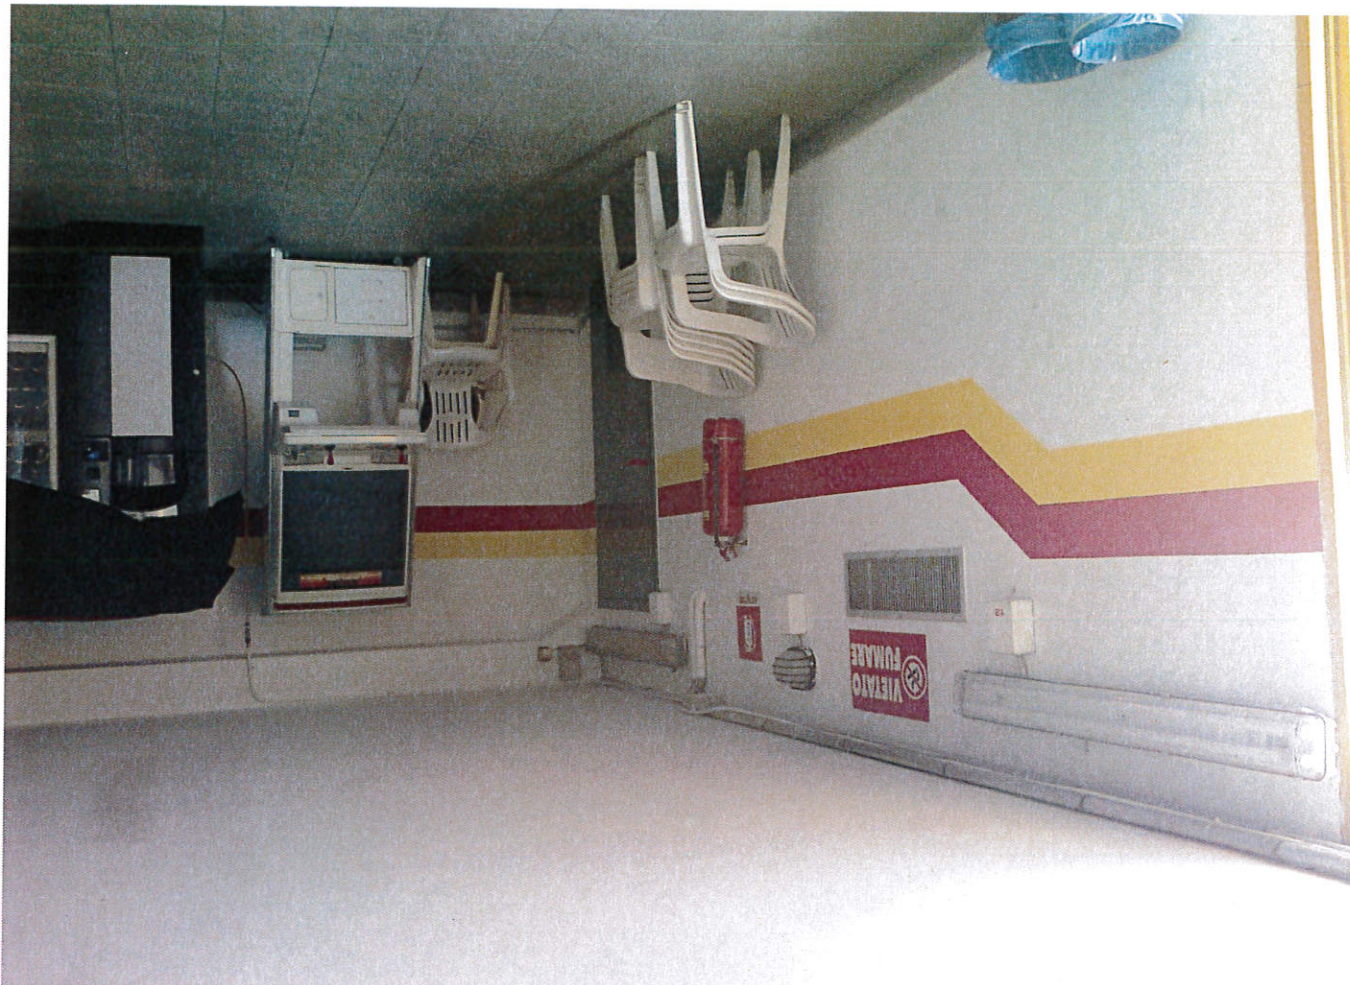
Foto 15

Nell'anno 2013 si è provveduto all'integrazione della segnaletica di sicurezza, in modo da consentire facilmente l'individuazione delle vie di uscita, dei mezzi e impianti antincendio (come da foto allegate n. 4-5-7-8-11-12-13-15-17-18-19-20-21-22).
